**Gemeinde Bernried
Landkreis Deggendorf**

Baugebiet Bremersbach

Einleiten von Niederschlagswasser in den Urbach in Bremersbach

Erläuterungsbericht

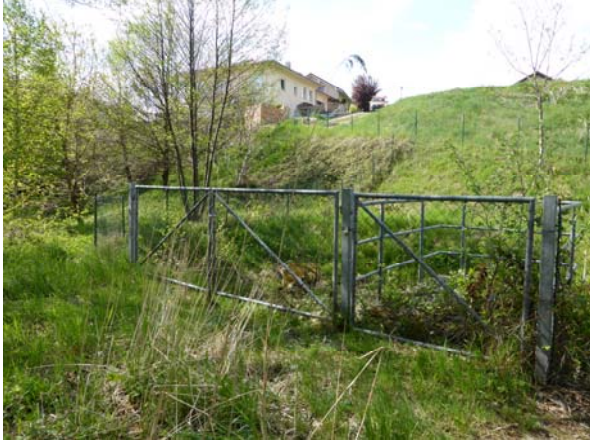
Foto 1: Ansicht RRB Umzäunung

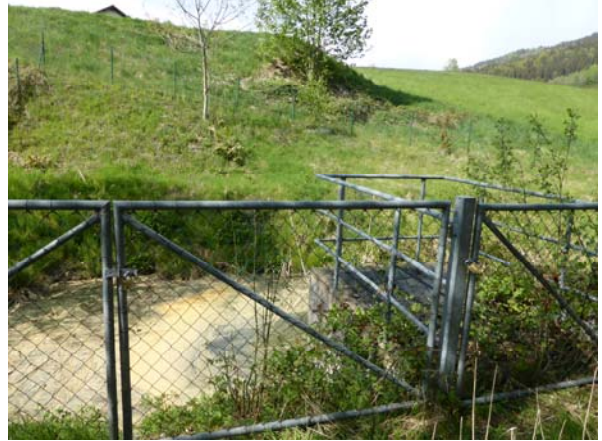
Foto 2: Ansicht RRB Umzäunung

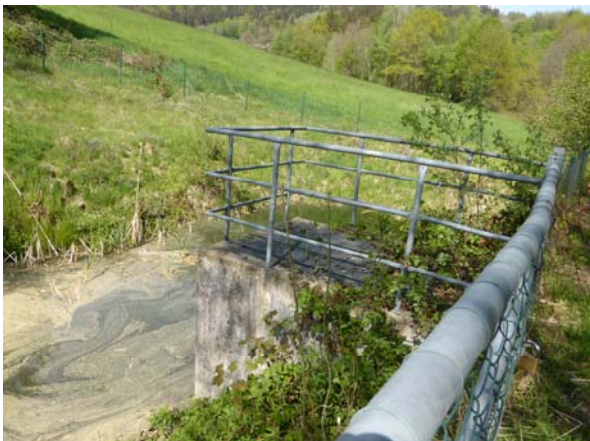
Foto 3: Drosselschacht

Im Zuge der Ortseinsicht am 03.05.2022 wurde am Drosselschacht 1 eine Stauhöhe von 1,40 m gemessen, anstatt 1,30 m wie im Bauentwurf angegeben. Der Detailplan des Drosselschachtes 1 wurde daraufhin angepaßt und dem gegenständlichen Antrag beigelegt.

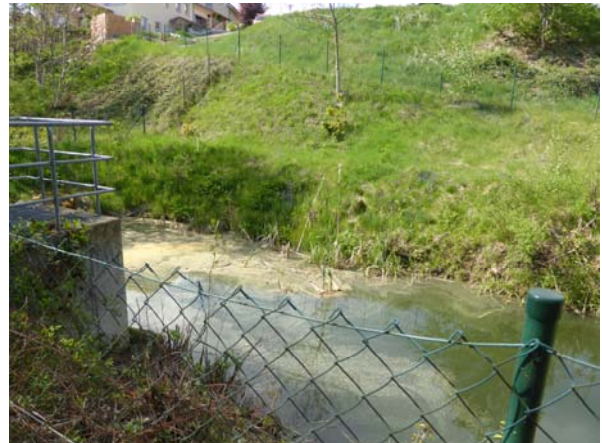
Foto 4: Grundsee

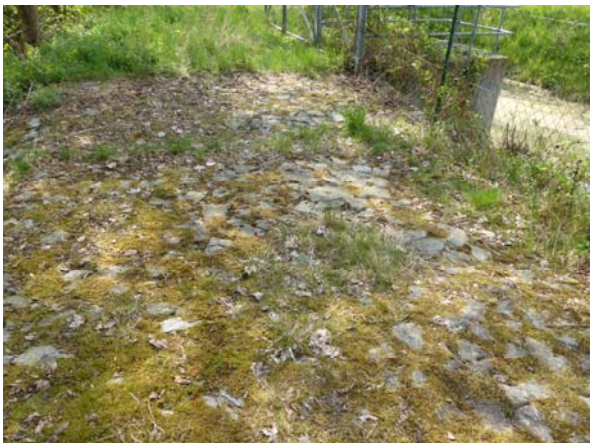
Foto 5: Notüberlauf Damm

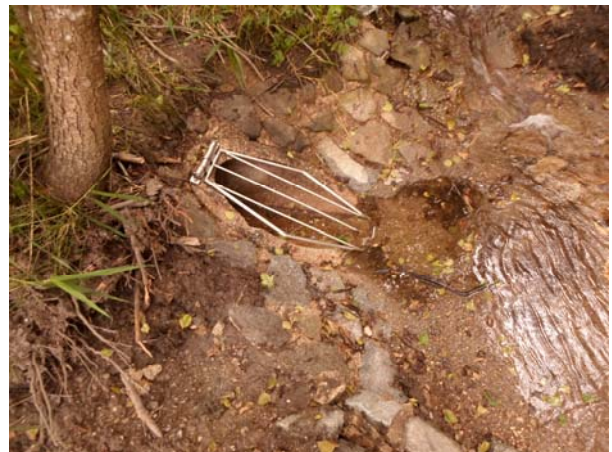
Foto 6: Einleitstelle in den Urbach

Die Einleitstelle RA 1 (Auslauf RRB 1) befindet sich auf dem Grundstück Flur-Nr. 144 der Gemarkung Edenstetten. Grundstückseigentümer ist:

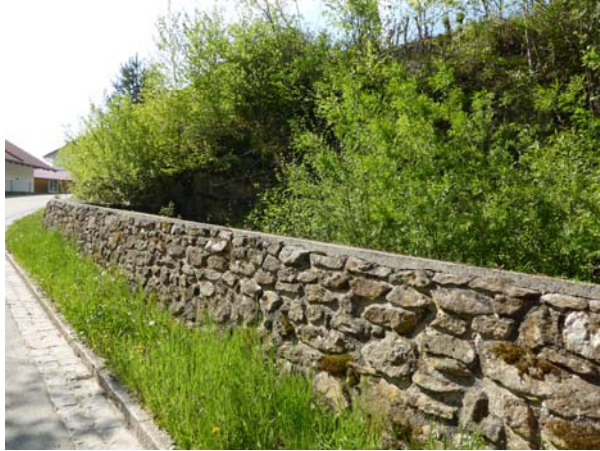
Foto 1: Stahlbetonwand, mit Granitsteinen verkleidet

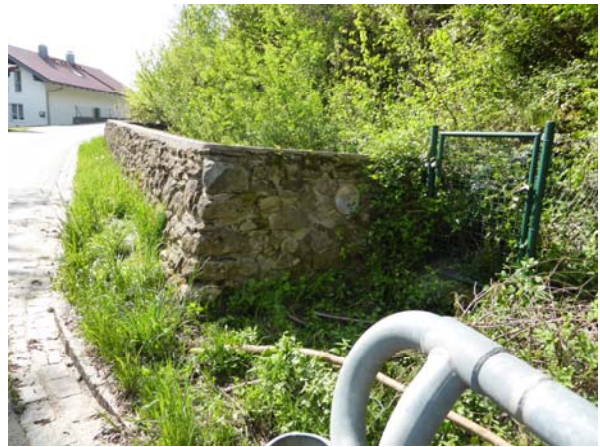
Foto 2: Stahlbetonwand, mit Granitsteinen verkleidet

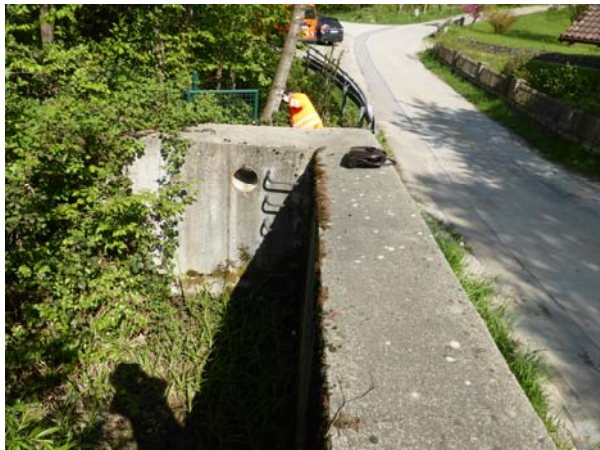
Foto 3: Notüberlauf

Das RRB 2 wurde gegenüber dem ursprünglichen Plan abgeändert ausgeführt. Ein Bestandslageplan M = 1:500 liegt vor. Ergänzend hierzu wurden für das RRB 2 Schnitte entwickelt (Längsschnitt und Querschnitt) und dem gegenständlichen Antrag beigelegt. Der Notüberlauf erfolgt beim RRB 2 nicht über eine Schwelle, sondern durch eine Wandöffnung DN 250. Der Höhenunterschied zwischen Rohrsohle Drosselleitung DN 50 und Rohrsohle Notüberlauf DN 250 wurde mit 1,30 m gemessen.

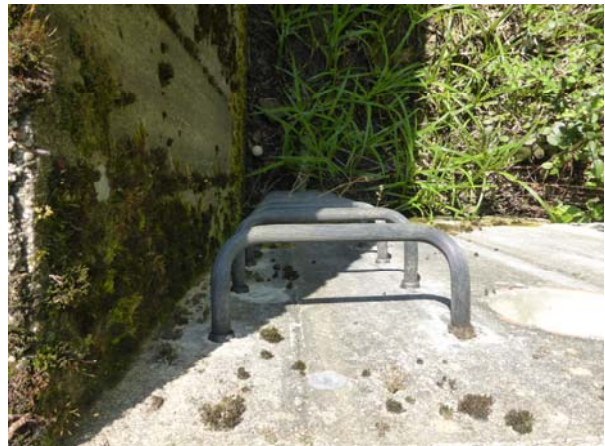
Foto 4: Notüberlauf, Ablauf Drosselöffnung DN 50

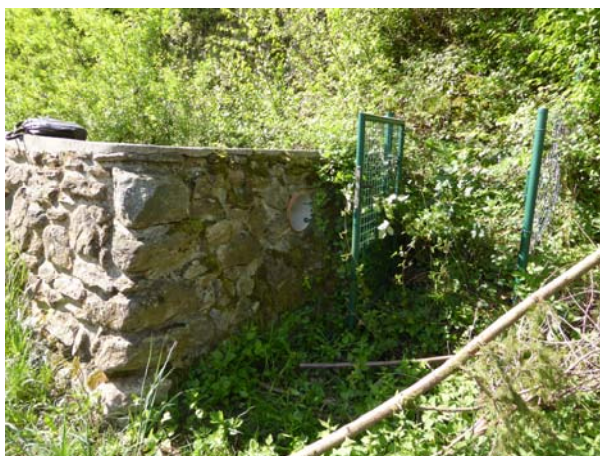
Foto 5: Notüberlauf, Zugang

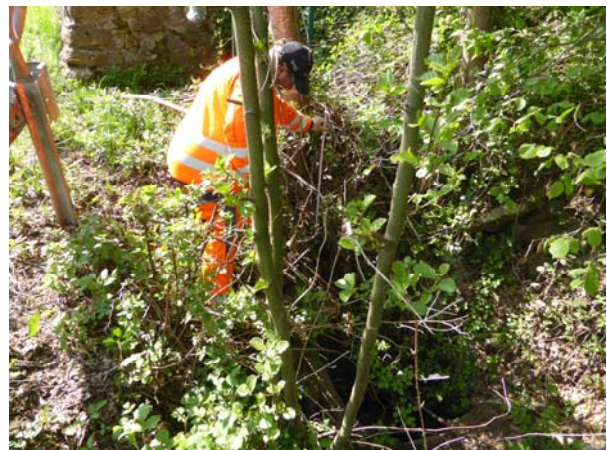
Foto 6: Einleitstelle in den Urbach

Die Einleitstelle RA 2 (Auslauf RRB 2) befindet sich auf dem Straßengrundstück Flur-Nr. 154/2 der Gemarkung Edenstetten. Grundstückseigentümer ist die Gemeinde Bernried.
